**MYANMAR INTERNATIONAL CONSULTING ENGINEERS GROUP
(MICEG)**

Yanshin Condominium Project

Hair Line Cracks

Ground Floor Slab

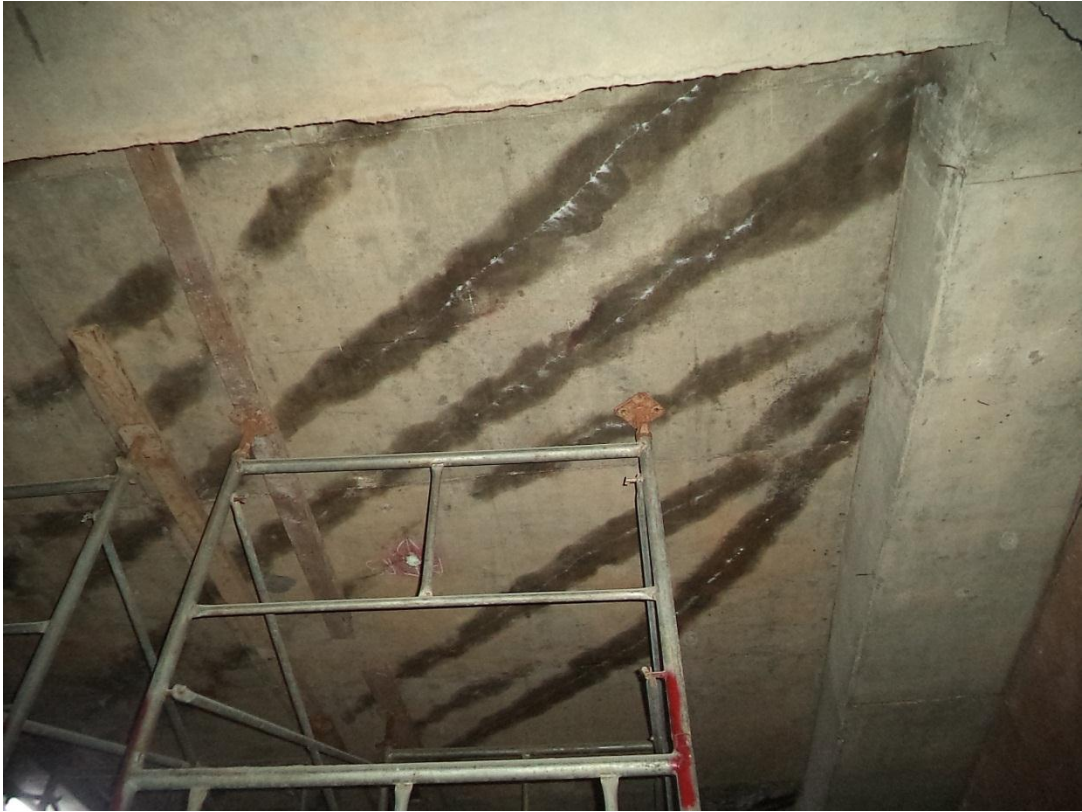
၉။ မြန်မာနိုင်ငံအင်ဂျင်နီယာအသင်း၊ အထူးလုပ်ငန်းကော်မတီမှ (၆.၈.၂၀၁၆) ရက် နှင့် (၈.၈.၂၀၁၆) ရက်နေ့များတွင် သွားရောက်စစ်ဆေးခဲ့ပါသည်။ မြေညီထပ်အောက်ထပ်သို့ သွားရောက်စစ်ဆေးရာ တိုင်များတွင် Crack များ မရှိကြောင်းတွေ့ရှိရသော်လည်း Ground Floor Slab နှင့် Ground Floor Beam များတွင် Hair Line Cracks များဖြစ်ပေါ်နေသည်ကို တွေ့ရှိရပါသည်။ ထို Hair Line Cracks များမှ ရေများစိမ့်ဝင်နေသည်ကို တွေ့ရှိရပါသည်။ စစ်ဆေးချက်အရ ကြမ်းခင်းများတွင်ဖြစ်ပေါ်နေသော အက်ကွဲကြောင်းများမှာ တစ်နေရာထဲတွင်စုနေသော အက်ကွဲကြောင်းများမဟုတ်ပဲ တစ်ပြင်လုံးတွင် ပျံ့နှံ့စွာဖြစ်ပေါ်နေကြောင်း တွေ့ရှိရပါသည်။ ထိုကဲ့သို့ အက်ကွဲကြောင်းများအား Perimeter End Slab နှင့် Podium Slab တွင် အများဆုံးတွေ့ရှိရပါသည်။

၁၂။ မြေညီထပ်ကြမ်းခင်းလောင်းပြီး တစ်လခန့်အကြာတွင် လုပ်ငန်းတွင်အသုံးပြုရန်ဖြစ်သည့် သံချောင်းများကို ပြင်ပမြေနေရာလွတ်များ၌စုပုံထားသည်ကို ရန်ကုန်မြို့တော်စည်ပင်သာယာရေး ကော်မတီမှ သတိပေး၍ဖယ်ရှားခိုင်းကြောင်း သိရှိရပါသည်။ ထို့ကြောင့် Main Contractor ၏ ညွှန်ကြားချက်အရ မြေညီထပ်ကြမ်းခင်းတွင် သံချောင်းစုပုံထားရှိခဲ့သည်ဟု သိရှိခဲ့ရပါသည်။ ထိုသို့သိရှိခဲ့ရသောကြောင့် ကွန်ကရစ်သက်တမ်းရက်စဉ်အချိန်တွင် ယခုကဲ့သို့ဝန်အလေးချိန်များကို မတန်တဆ အချိန်ကြာမြင့်စွာစုပုံတင်ထားခြင်းကြောင့် ယခုကဲ့သို့ကြမ်းခင်းများ၊ ရက်မများတွင် အက်ကွဲကြောင်းများဖြစ်ပေါ်ရသည်ဟု သုံးသပ်ရမည်ဖြစ်ပါသည်။ ယခုကဲ့သို့အက်ကွဲကြောင်းဖြစ်စဉ်များ၏ အဓိကအကြောင်းရင်းမှာလည်း ထိုသို့ဝန်များတင်ခြင်းကြောင့် ဖြစ်ခဲ့ရသည်ဟုသုံးသပ်ရပါသည်။

၁၃။ အဆောက်အအုံ၏မြေညီထပ်ကြမ်းခင်းမှာ မူလ Design တွက်ချက်ရာတွင်မပါဝင်သော မမျှော်မှန်း အပ်သောဝန်များ အချိန်ကာလကြာမြင့်စွာ ထားရှိခဲ့ခြင်းကြောင့် ယခုကဲ့သို့အက်ကွဲကြောင်းများဖြစ်ပေါ် ရသည်ဟု သုံးသပ်ရပါသည်။ Grid Line 10 ရှိ B' နှင့် C' ကြားတွင် Crack Line များဆုံနေကြောင်း ထူးခြားစွာတွေ့ရှိရပါသည်။ ထိုသို့ဆုံနေခြင်းမှာ Differential Settlement ကြောင့်ဖြစ်နိုင်ကြောင်း သုံးသပ်ရပါသည်။ ထိုသို့ အက်ကွဲကြောင်းများ ထူးခြားစွာဆုံနေခြင်းမှာ Foundation Type၊ Earth Retaining System၊ Construction Process များနှင့်လည်း ဆက်နွှယ်နေနိုင်သည်ဟု ယူဆသုံးသပ်နိုင်မည်ဖြစ်ပါသည်။

မြေညီထပ်ကြမ်းခင်းအောက်ခြေရှိအက်ကွဲကြောင်းများ

၁၅။ ကြမ်းခင်းများတွင်ဖြစ်ပေါ်လျက်ရှိသည့် အက်ကွဲကြောင်းများအားလည်းကောင်း၊ ရက်မများရှိ အက်ကွဲကြောင်းများအားလည်းကောင်း အက်ကွဲကြောင်းဆုံးရာနေရာများ၌ မှန်ပြားဖြင့်ဖြစ်စေ၊ ကွန်ကရစ် အပြားဖြင့်ဖြစ်စေ (Tell Tale) ပြုလုပ်၍ နေ့စဉ်စစ်ဆေးကြည့်ရှုနေရန် (Monitoring) အကြံပြုအပ်ပါသည်။ Perimeter Continuous Bored Pile နှင့် Foundation of Main Building များ၏ Connection နှင့် Friction ကို စစ်ဆေးသင့်ပါကြောင်း အကြံပြုအပ်ပါသည်။

၁၆။ အက်ကွဲကြောင်းများမှာ အကွက်လိုက်အက်ကွဲနေခြင်းမျိုး (Local) မဟုတ်ဘဲ ကြမ်းခင်း တစ်လျှောက်ပျံ့နှံ့နှံ့ ဖြစ်ပေါ်နေခြင်းကြောင့် ကြမ်းခင်းတစ်ခုလုံးအား အကွက်လိုက်ဖျက်၍ပြုပြင် ခြင်းမျိုးအစား ဖျက်မည်ဆိုပါက အက်ကွဲကြောင်းတစ်လျှောက်လုံးရှိကြမ်းခင်းများအားလုံးကို ဖြိုဖျက်ပြုပြင်

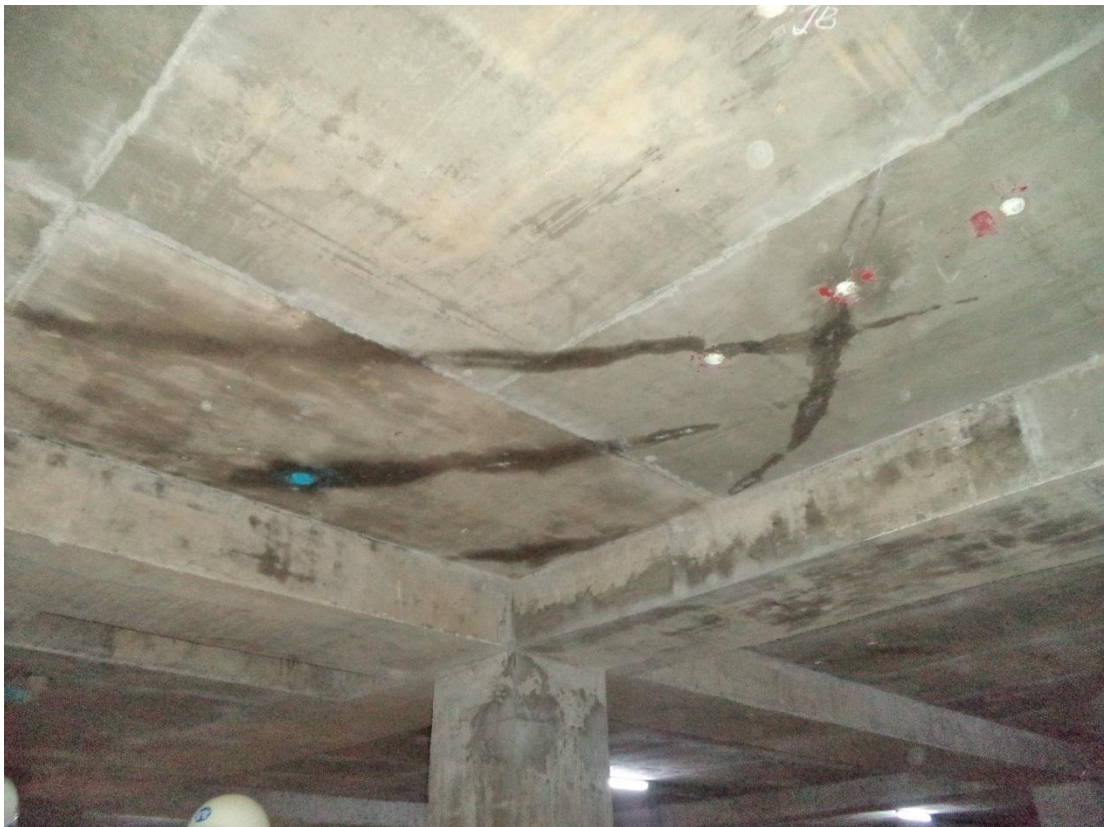
မြေညီထပ်ကြမ်းခင်းအောက်ခြေရှိအက်ကွဲကြောင်းများ

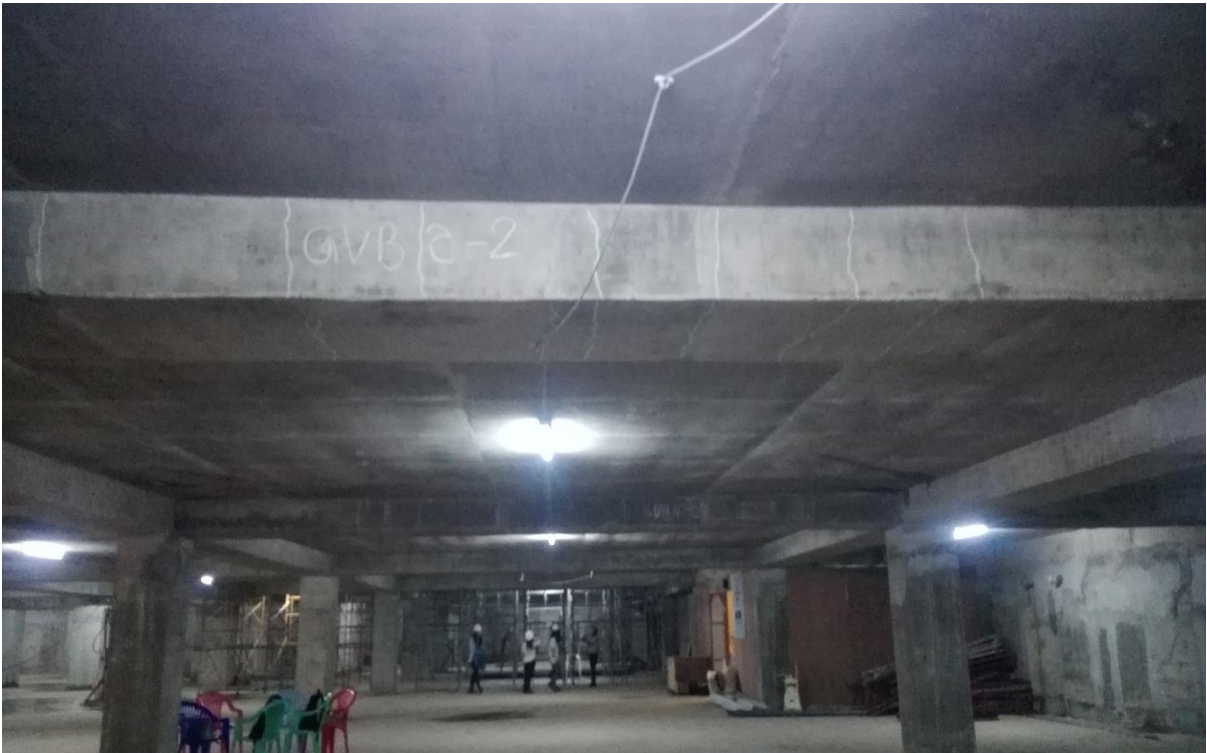
၁၀။ Grid Line 10 ရှိ B' နှင့် C' ကြားတွင် Crack Line များဆုံနေကြောင်း ထူးခြားစွာတွေ့ရှိရပါသည်။ Crack Pattern များကို လေ့လာကြည့်ရှုခြင်းအားဖြင့် ပတ်လည်ရက်မများ၏ X-Y Direction ဆုံရာထောင့်နေရာများသည် အခြားနေရာများထက်အက်ကွဲမှုနည်းကြောင်း တွေ့ရှိရပါသည်။ ရက်မများ၏ ဘေးထောင့်၊ အောက်ခြေနေရာများတွင်လည်း အက်ကွဲကြောင်းများဖြစ်ပေါ်လျက်ရှိသည်ကို တွေ့ရှိရပါ သည်။ Basement နှစ်ထပ်ရှိရာ အောက်ဆုံးထပ်မှာ ကောင်းမွန်ကြောင်းတွေ့ရှိရပါသည်။ တိုင်များ၊ ရက်မများ၊ ကြမ်းခင်းများအား Rebound Hammer Test နှင့် Ultrasonic Pulse Velocity (UPV) Test စစ်ဆေးရာတွင် ကောင်းမွန်ကြောင်းတွေ့ရှိရပါသည်။ (Rebound Hammer Test Results နှင့် UPV Test Results များအား “စစ်ဆေးတွေ့ရှိချက်များ” ဖြင့် ဖော်ပြထားပါသည်။)

ရက်မအောက်ခြေနှင့်ဘေးထောင်ရှိ အက်ကွဲကြောင်းများ

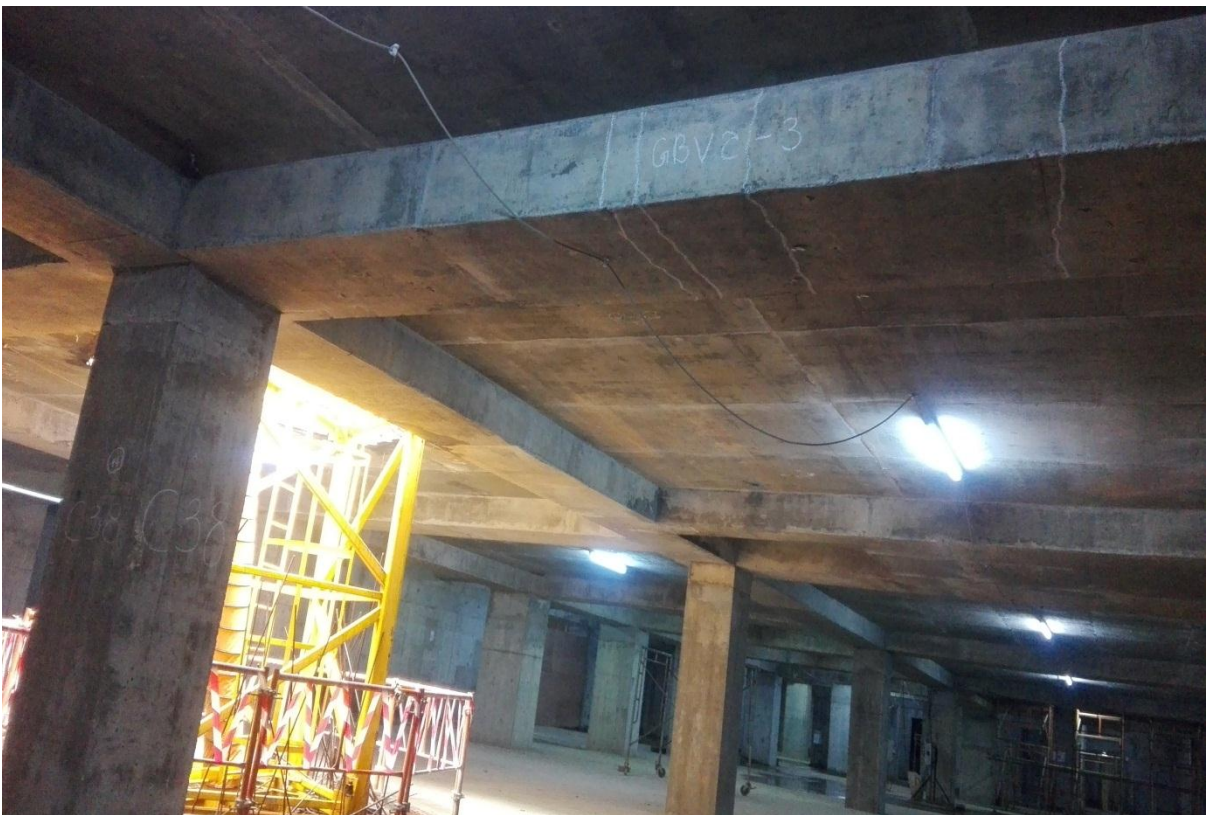
ရက်မအောက်ခြေနှင့်ဘေးထောင်ရှိ အက်ကွဲကြောင်းများ
